PAESAGGIO E DISSESTO IDROGEOLOGICO: IL DISASTRO AMBIENTALE DEL 25 OTTOBRE 2011 NELLE CINQUE TERRE

*Mauro Agnoletti, Francesca Emanuelli,
Giacomo Maggiari, Federico Preti*
CULTLAB Laboratorio per il paesaggio ed i beni culturali
Facoltà di Agraria – Università di Firenze

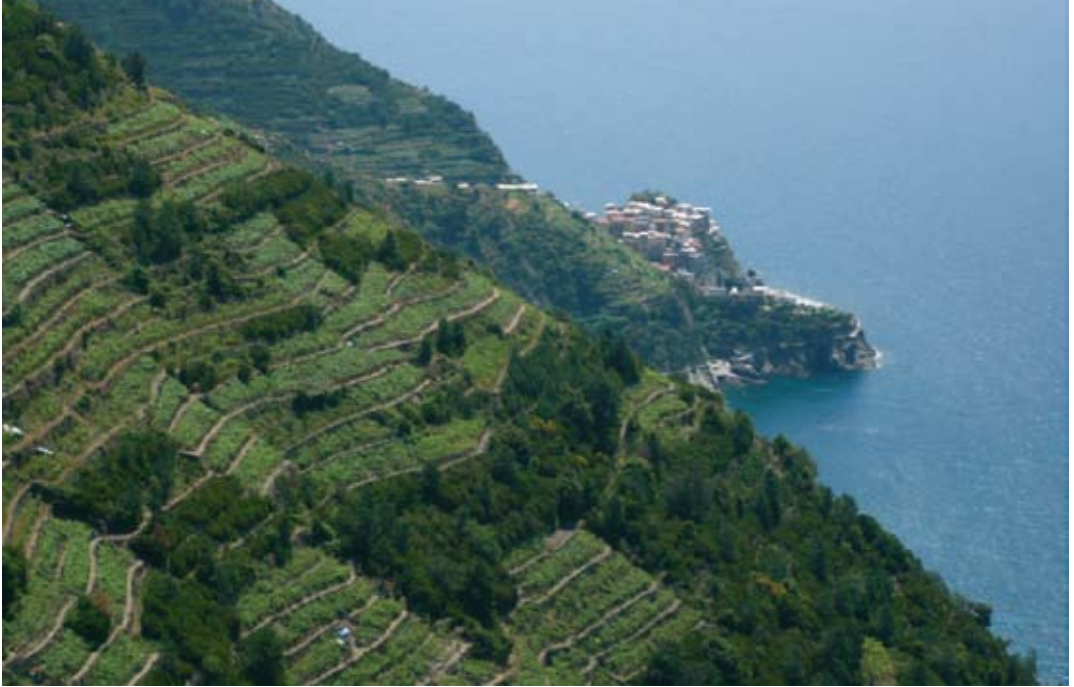
Fig.1. Terrazzamenti delle Cinque Terre, oltre al grande valore storico ed estetico, svolgono un fondamentale ruolo produttivo e di riduzione del rischio idrogeologico. *In Cinque Terre, terracing, besides having great historical and aesthetic value, plays a fundamental role in agricultural production and in the reduction of hydrogeological risk.*

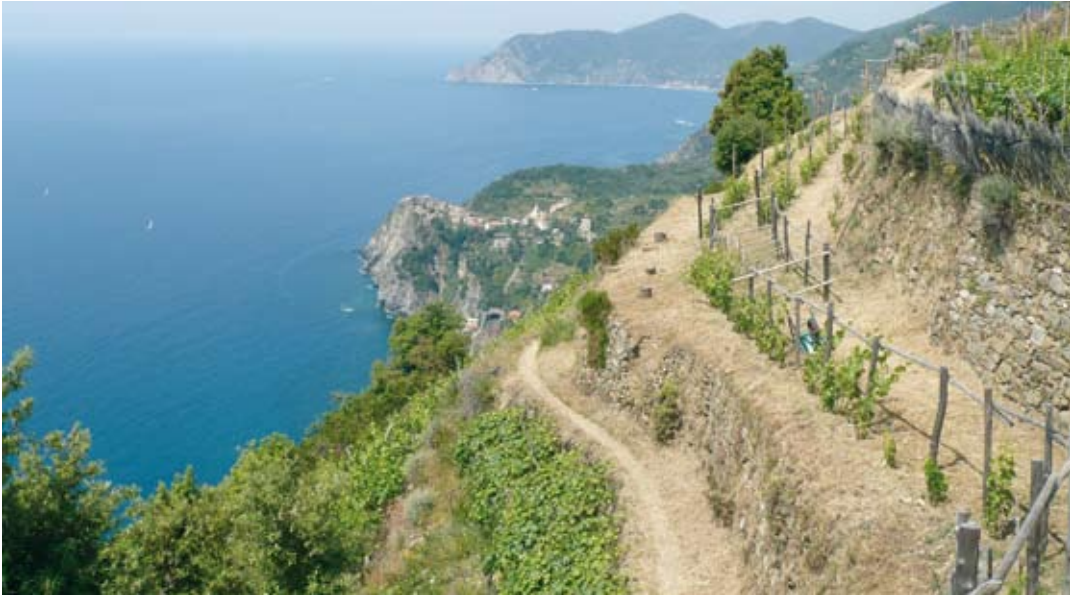
Fig. 2. I terrazzamenti modellano le pendici delle Cinque Terre, preservando molte pratiche tradizionali legate non solo ai materiali costruttivi, ma anche alle tecniche di allevamento della vite (foto Agnoletti). *Terracing molds the slopes of Cinque Terre, preserving many traditional practices not only as regards building materials, but also grape-growing techniques (photograph by Agnoletti).*

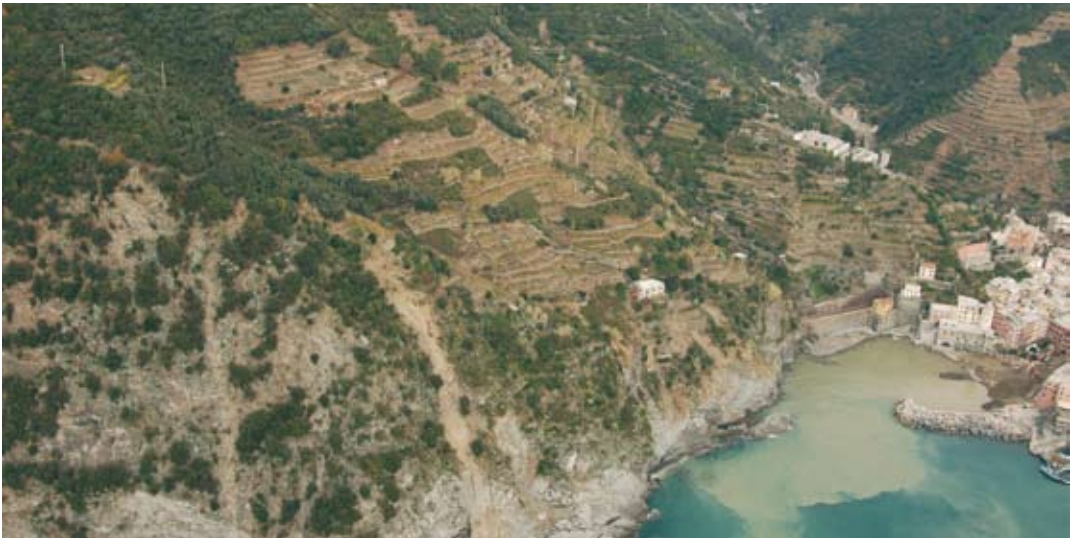
Fig. 3. Abitato di Vernazza. La fotografia evidenzia una frana avvenuta su terrazzi abbandonati e coperti dalla vegetazione forestale. *The settlement of Vernazza. The photograph highlights the landslides occurred on abandoned terraces now covered by woods.*

Il materiale di analisi utilizzato riguarda un filmato realizzato da telecamera mobile e circa 500 scatti fotografici effettuati in data 2 Novembre 2011 (Fig. 3), da un elicottero in volo nell'area di Vernazza – Monterosso (SP)⁶.

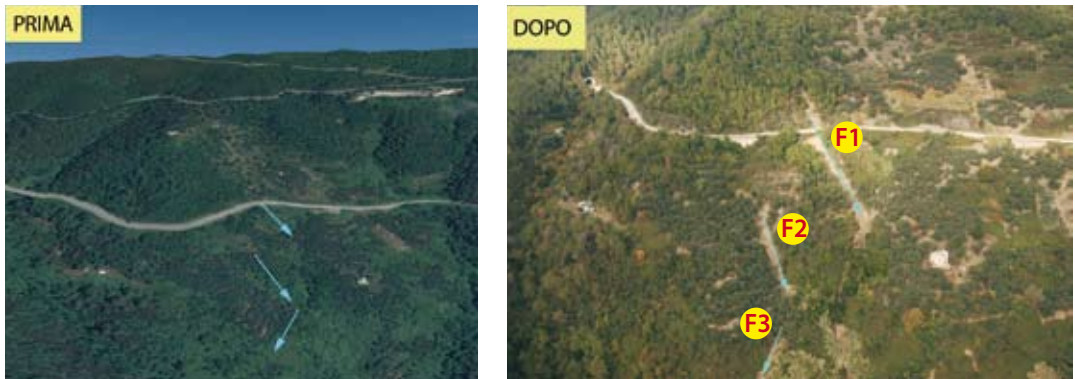
Fig. 4. (In alto a sinistra) Una foto aerea dell'anno 2006. (In alto a destra) La fotografia dello stesso luogo scattata il 2 novembre 2011. Le frane sono avvenute su terrazzamenti abbandonati e coperti dal bosco: f1: bosco misto; f2: terrazzamenti olivati abbandonati; f3: arbusteto/macchia. (Above, left) An aerial photograph of the year 2006. (Right) The corresponding picture taken on 2 November 2011. The landslide occurred on mixed woods (f1), abandoned olive terraces (f2) and shrubland (f3).

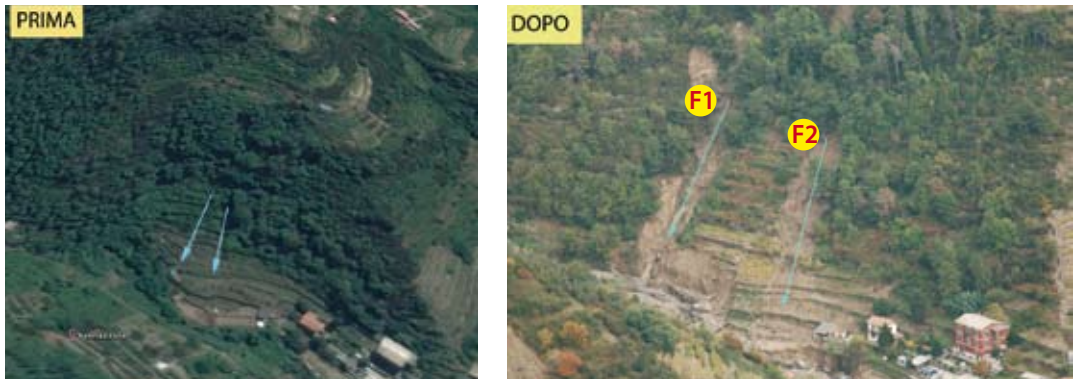
Fig. 5. (In alto a sinistra) La foto aerea del 2006; (a destra) La fotografia dello stesso luogo scattata il 2 novembre 2011. Le due frane (f1 e f2) sono avvenute su terrazzamenti abbandonati di recente. (Above, left) An aerial photograph of the year 2006; (right) The corresponding picture taken on 2 November 2011. The landslides (f1 and f2) occurred on recently abandoned terraces.

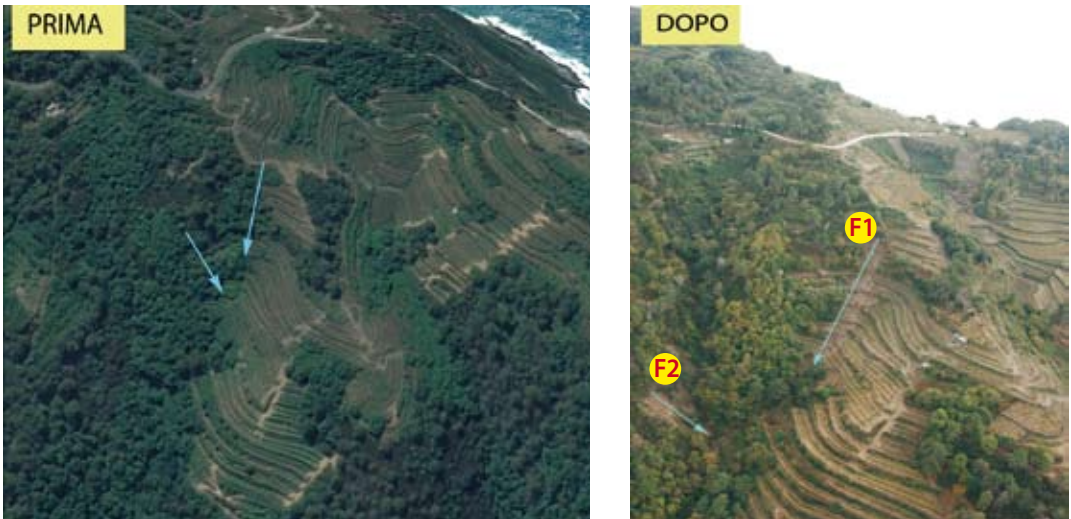
Fig. 6. (In alto a sinistra) La foto aerea del 2006; (a destra) la fotografia dello stesso luogo scattata il 2 novembre 2011. La frana è avvenuta su terrazzamenti coperti dal bosco. (Above, left) An aerial photograph of the year 2006; (right) the corresponding picture taken on 2 November 2011. The landslides occurred on abandoned terraces covered with woods-

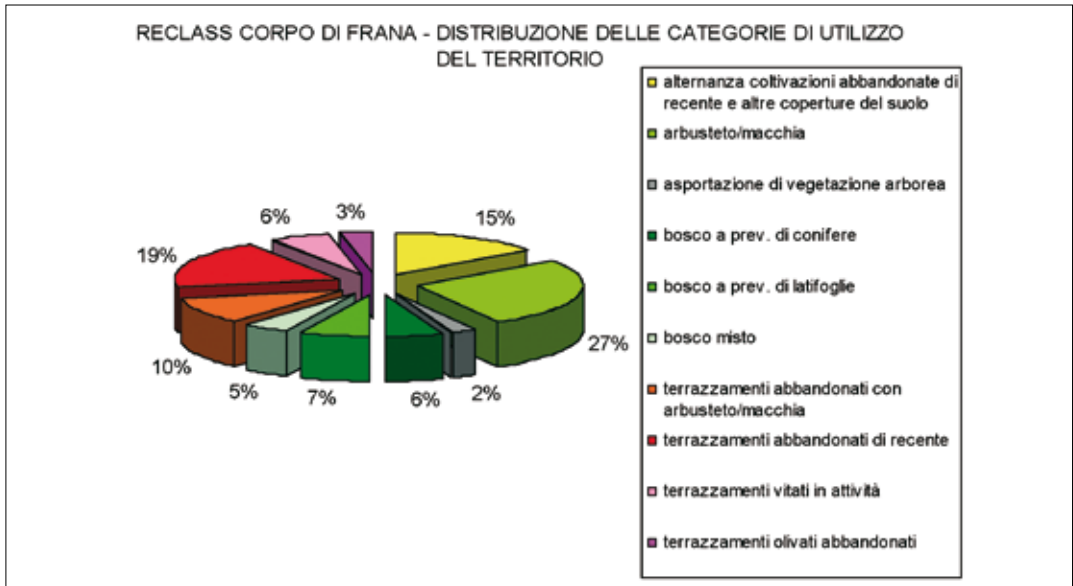
Grafico 1. Diagramma delle classi di uso del suolo rilevate in corrispondenza dei corpi di frana. Diagram of land-use classes in the areas affected by the bodies of the landslides.

L'analisi dei dati raccolti mostra *una evidente e statisticamente significativa relazione fra abbandono e fenomeni franosi* (Grafico 1). Su 88 casi (100%) soltanto in 7 di essi (7,95%), di cui 5 riconducibili ad aree con coltivazioni in atto e 2 ad aree in cui si rileva una recente asportazione della copertura arborea, non sono state rilevate tracce di abbandono. Il database non riporta informazioni dettagliate per le categorie forestali ma appare evidente la mancanza di *una gestione selvicolturale per i boschi presenti nell'area*. Per tale motivo e per le informazioni storiche disponibili, le aree boscate presenti sono state d'ufficio associate alle aree abbandonate, in quanto riconducibili a successioni secondarie su terrazzi abbandonati non oggetto di gestione forestale.

Escludendo le superfici in forestali in cui non è stato possibile rilevare una struttura sottostante a terrazzi, risultano 50 casi (la totalità per quello che riguarda le aree agricole) in cui i terrazzi sono presenti sotto la copertura forestale

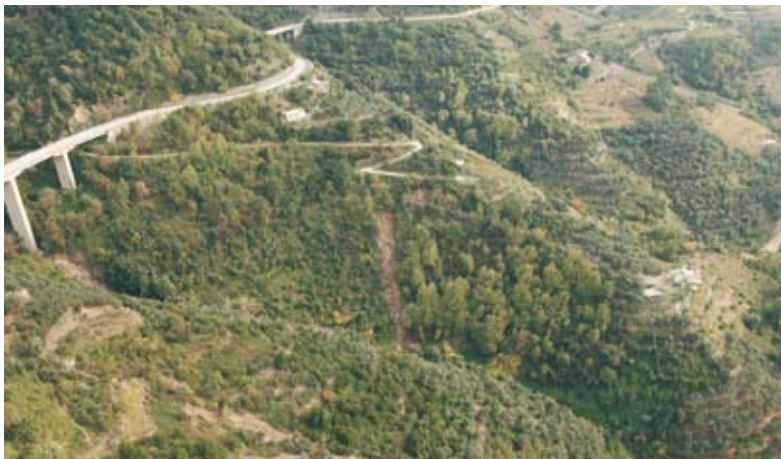
Fig. 7. Esempio di frana verificatasi in corrispondenza di un'area in cui è stata asportata la vegetazione arborea ed è stata realizzata una nuova viabilità secondaria. *Example of a landslide in an area where the tree cover was removed and a new secondary road was built.*

Come si osserva dalla tabella 1, le superfici forestali e le colture abbandonate sono interessate in quantità simili (boschi 44,32 %; terrazzamenti abbandonati 47,73 %), dai fenomeni franosi. Inoltre, si rilevano 2 casi di dissesto in aree interessate dall'asportazione totale della copertura arborea (deforestazione calcolata tra il 2006 e l'attualità). Tali operazioni, indipendentemente dalle finalità, sono avvenute in zone molto acclivi, dove già di per sé erano sconsigliabili. Tra l'altro si nota in uno dei due casi la realizzazione di viabilità secondaria realizzata al fine di raggiungere edifici presenti nell'area (Fig. 7).

As Table 1 shows, forest surfaces and abandoned cultivations are affected in equal proportions (44.32% for woods, 47.73% for terraces) by landslides. Furthermore, 2 landslides were observed in areas where the tree cover had been totally removed (between 2006 and the present day). This removal, whatever its end, was done on very steep slopes, and was hence ill-advised. Incidentally, in one of these two cases one can see that a secondary road was built to reach buildings present in the area (Fig. 7).

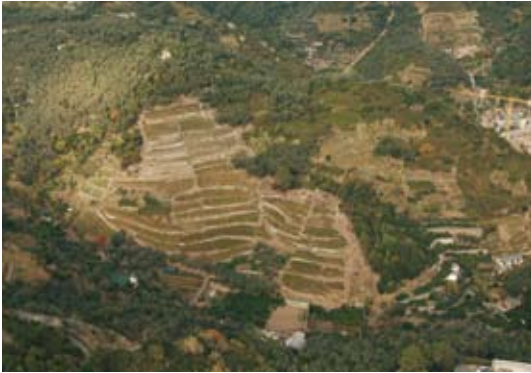
Fig. 8. (A sinistra) Evento franoso verificatosi a carico di un vigneto terrazzato adiacente ad un'area forestale. (Left) A landslide that impacted a terraced vineyard adjoining a wooded area.

Infine, in 5 casi su 88 (5,68%) si rilevano eventi franosi in corrispondenza di colture in atto: è interessante notare come in genere l'evento si verifichi al margine delle colture al confine con aree forestali (Fig. 8). In un caso il fenomeno si realizza in corrispondenza di un'area in cui la disposizione dei filari di vigna si è inusualmente (per la zona) realizzata a girapoggio in alternanza al rittochino (Fig. 9).

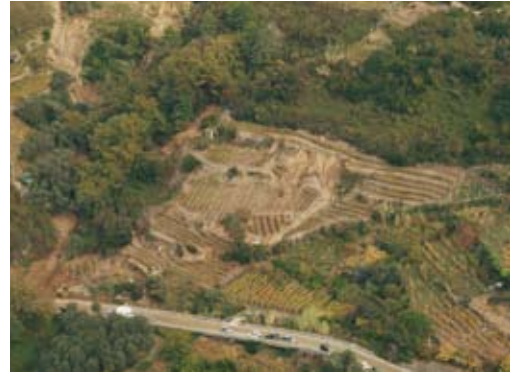
Fig. 9. (A destra) Evento franoso verificatosi a carico di un vigneto terrazzato in cui si alterna filari disposti a girapoggio con quelli disposti a rittochino. (Right) A landslide that impacted a terraced vineyard alternating rows arranged along contour lines with slopewise rows.

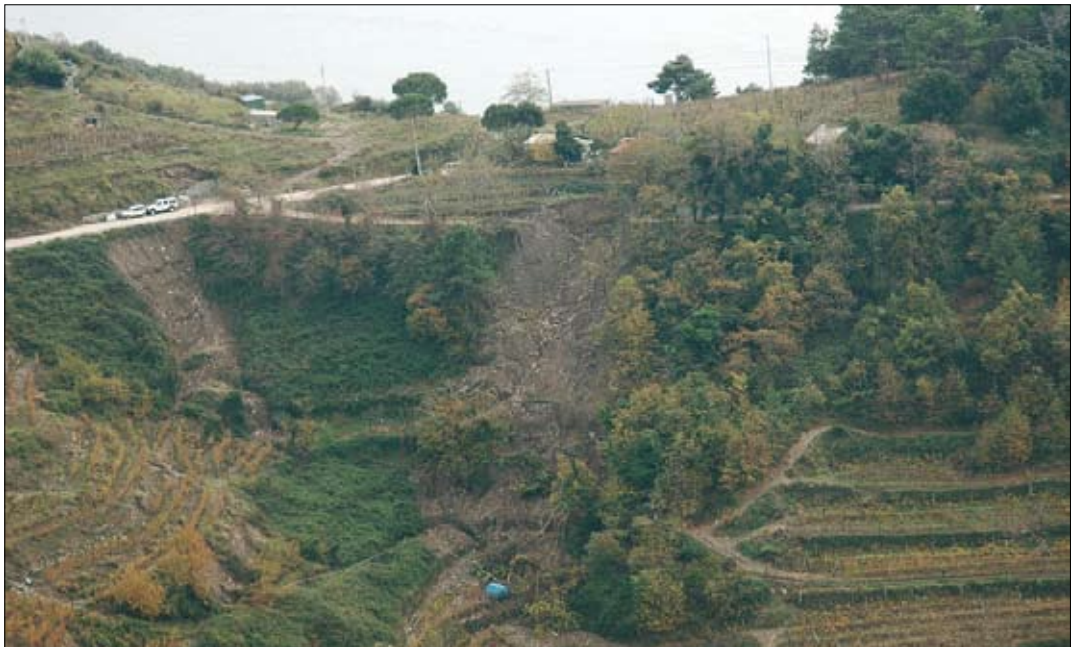
Fig. 10. Evento franoso verificatosi a seguito del cedimento della scarpata a valle della strada. *A landslide caused by the collapse of a bank downhill from a road.*

L'analisi delle situazioni in cui è avvenuto il distacco delle frane (nicchie di distacco) fornisce un dato molto interessante: si nota infatti un aumento più che significativo (13%) delle superfici afferenti alle categorie di uso del suolo forestali, nelle quali si sono verificate frane, e una drastica diminuzione delle categorie afferenti alle colture terrazzate abbandonate. Nello schema è riportata la categoria "sotto strada" che riguarda l'8% circa delle casistiche. La categoria è stata introdotta arbitrariamente perché è apparsa degna di nota la correlazione tra infrastrutture (strade) sovrastanti e l'incuria delle aree a valle (Fig. 10).

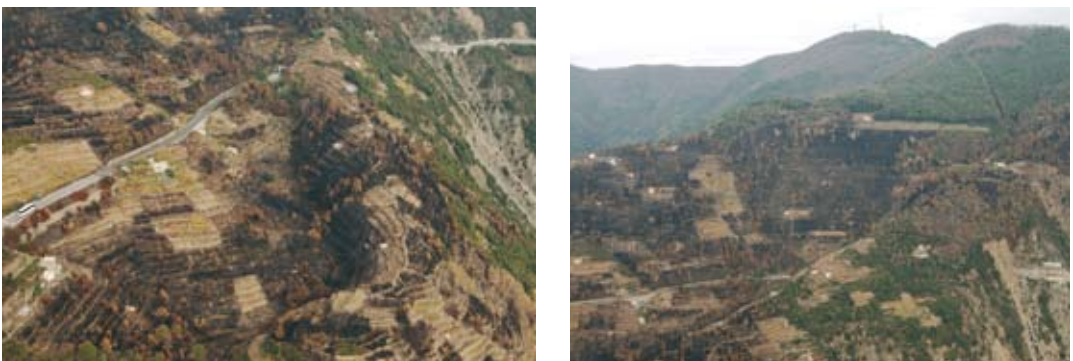
Fig. 11. (A sinistra e a destra) Pinete di pino marittimo sviluppatesi su terrazzi abbandonati percorsi dal fuoco; il fuoco ha riportato alla luce i terrazzamenti sotto la copertura forestale ancora in perfetto stato di conservazione. (Left and right) Maritime pinewoods on abandoned terraces ravaged by a fire. The fire has brought back to light the terracing underlying the forest cover but still in good conditions.
