PAESAGGIO E DISSESTO IDROGEOLOGICO: IL DISASTRO AMBIENTALE DEL 25 OTTOBRE 2011 NELLE CINQUE TERRE

*Mauro Agnoletti, Francesca Emanuelli,
Giacomo Maggiari, Federico Preti*
CULTLAB Laboratorio per il paesaggio ed i beni culturali
Facoltà di Agraria – Università di Firenze

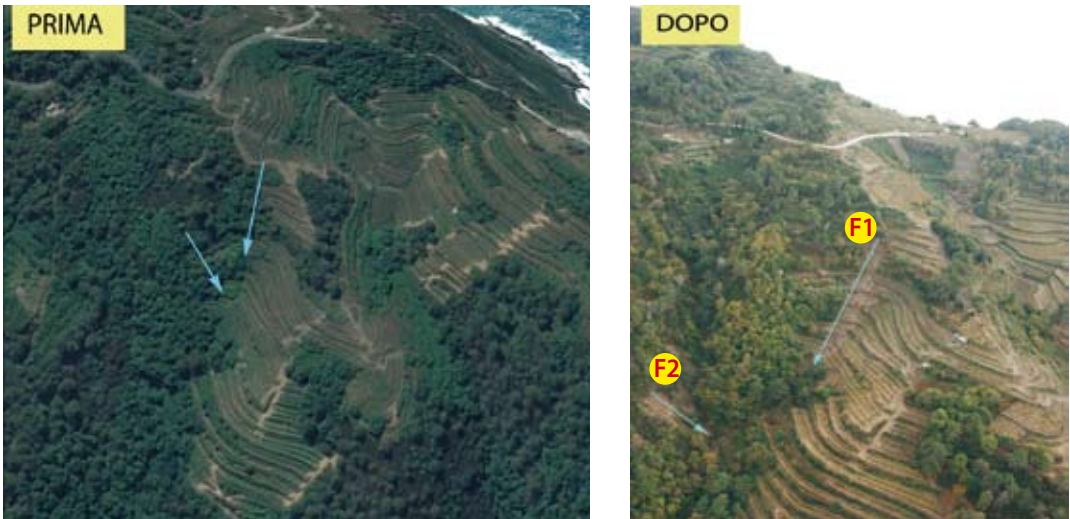
Fig. 6. (In alto a sinistra) La foto aerea del 2006; (a destra) la fotografia dello stesso luogo scattata il 2 novembre 2011. La frana è avvenuta su terrazzamenti coperti dal bosco. (Above, left) An aerial photograph of the year 2006; (right) the corresponding picture taken on 2 November 2011. The landslides occurred on abandoned terraces covered with woods-
